DETALHE - PAVIMENTO ASFÁLTICO SEM ESCALA

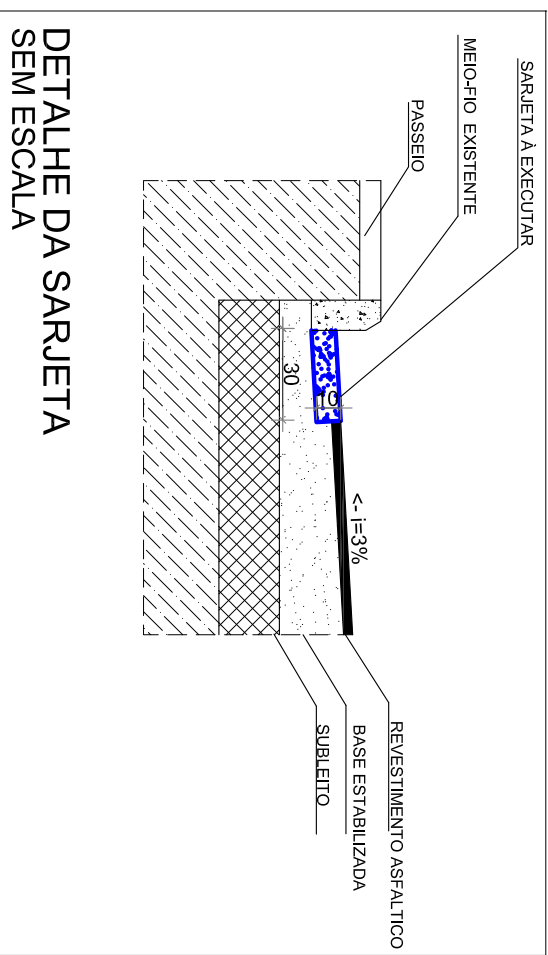
RECAPAMENTO ASFÁLTICO CBQU  $e=3$ , 50 CM  
PAVIMENTO ASFÁLTICO CBQU EXISTENTE  
BASE ESTABILIZADA EXISTENTE  
SUBLEITO REGULARIZADO
